Hochwasserschutz und Revitalisierung Dünnern

Abschnitt Oensingen bis Oberbuchsiten

Vorstudie

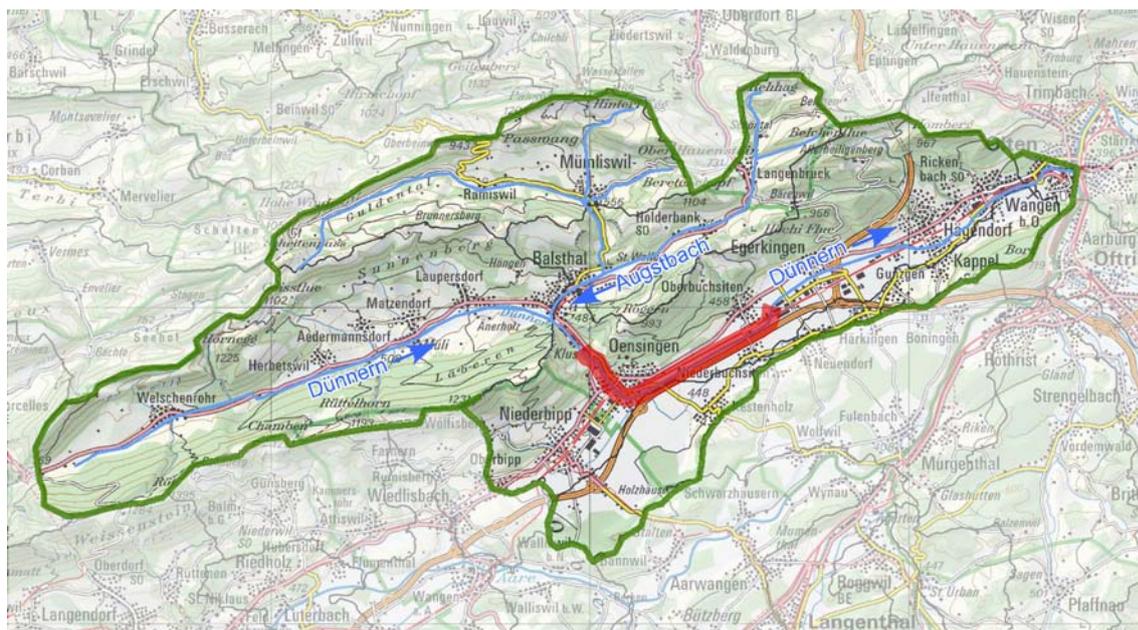
Bild 1 Einzugsgebiet Dünnern mit Projektabschnitt (breite rote Linie).

Die Dünnern entspringt westlich von Welschenrohr, entwässert im oberen Abschnitt (Thal ebene) die Jurafalten und fliesst nach der Einmündung des Augstbaches bei Balsthal durch die Klus in Richtung Oensingen. Nach dem Siedlungsgebiet von Oensingen verläuft sie durch die Gäuebene und mündet bei Olten in die Aare (Bild 1).

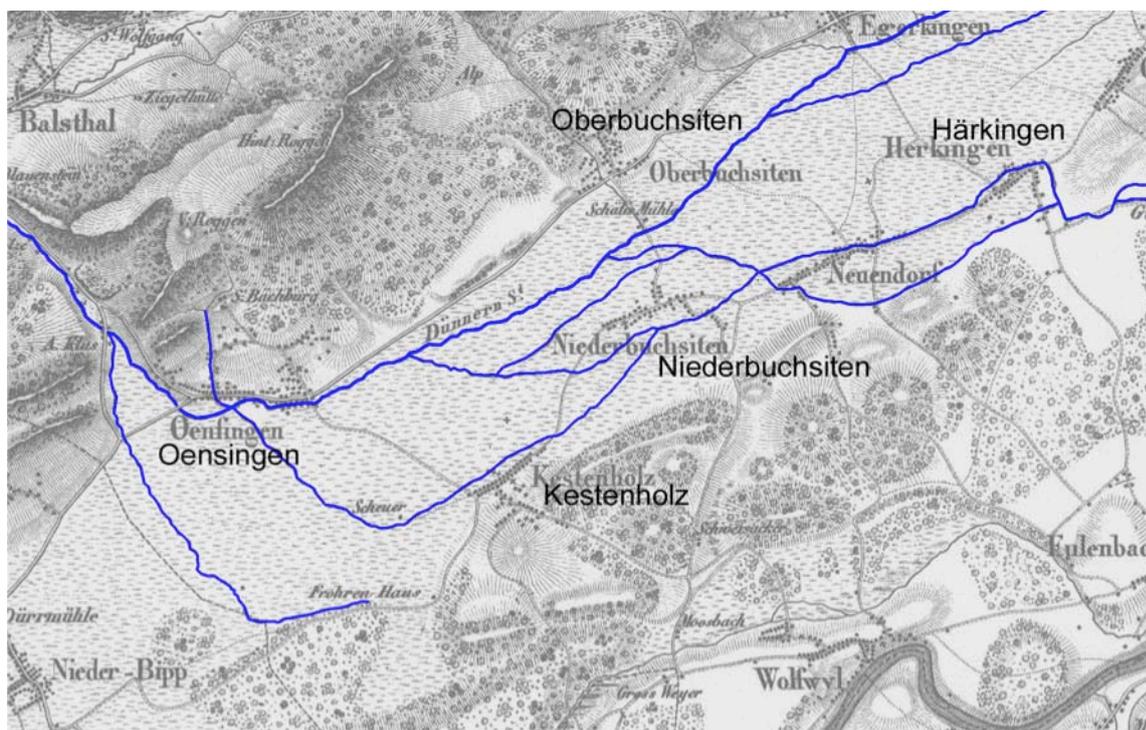
Bild 2 Gewässerverlauf zwischen Oensingen und Oberbuchsiten um 1832 (Ausschnitt aus der Walkerkarte) [3].

Im ursprünglichen Zustand floss die Dünnern in gewundenem Lauf und in abschnittsweise weit auseinander liegenden Teilgerinnen durch die Gäuebene. Wie Bild 2 zeigt, bildeten sich zwischen Oensingen und Oberbuchsiten mehrere Teilgerinne, wovon die südlichen nicht Richtung Olten sondern Richtung Boningen führten und dort in die Aare mündeten.

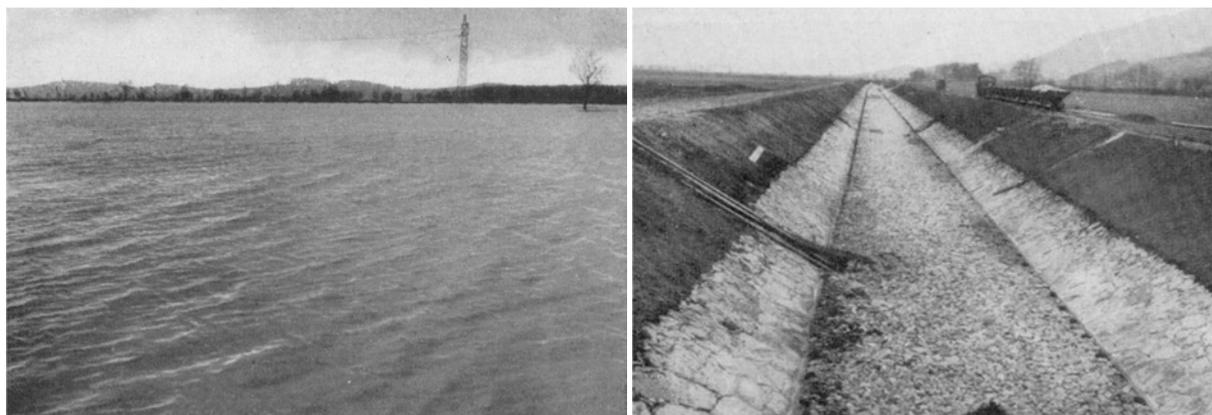
Bild 3 Links: ‚Bipper See‘, durch Hochwasser überflutetes Kulurland vor Dünnernkorrektur [13]. Rechts: Dünnernkorrektur, fertiggestellter Kanal, Blick von der Schälismühlebrücke gegen Oensingen [13].

Um 1940 wurde die Dünnern umfassend korrigiert und fast auf der ganzen Länge kanalisiert. Die Seitengerinne, die Wasser in die Aare ableiteten, wurden vom neuen Dünnernkanal abgekoppelt und so der Abfluss in der unterliegenden Kanalstrecke erhöht. Durch die erfolgte Querschnittvergrösserung und Abtiefung des Kanals in das anstehende Gelände wurde die Retentionswirkung, die sich durch die vormals häufigen Überschwemmungen in der Gäuebene ergab, aufgehoben (Bild 3).

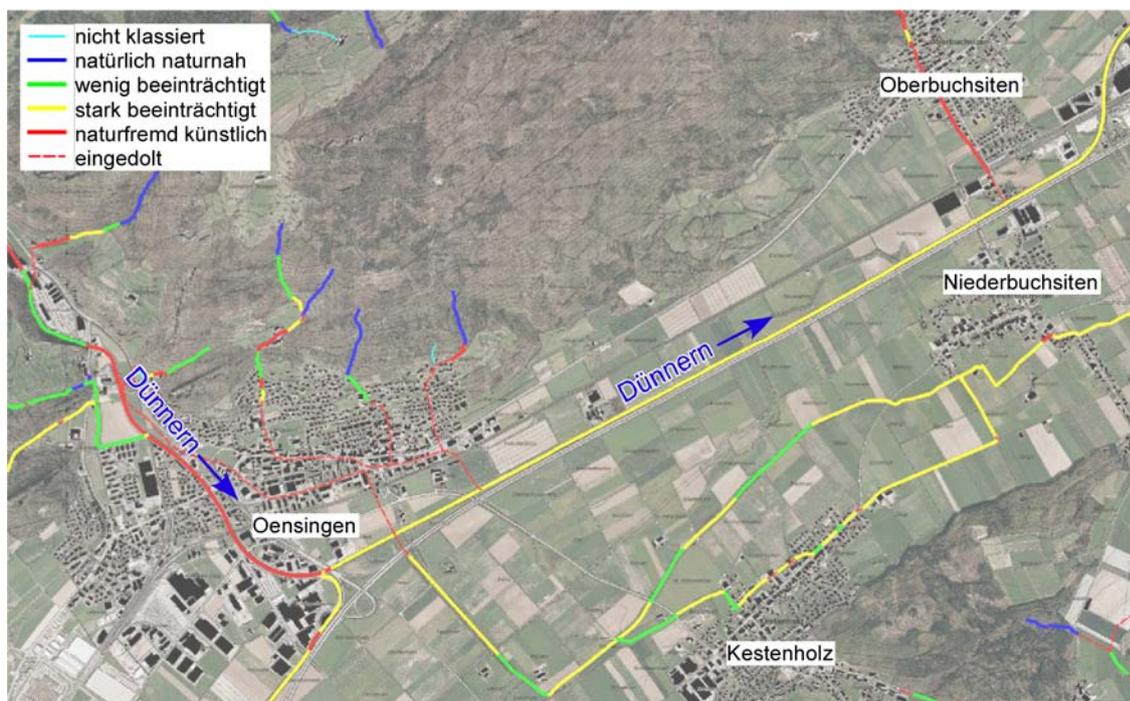
Bild 4 Klassierung Ökomorphologie der Fliessgewässer im Projektabschnitt [9].

Die Dünnern ist im Projektperimeter beinahe durchgehend kanalisiert. Die Ufer sind hart verbaut (siehe Titelbild), die Sohle ist abgepflästert. Die Ökomorphologie weist entsprechend mehrheitlich stark beeinträchtigte oder naturfremde/künstliche Abschnitte auf (Bild 4). Die Ausnahme bildet ein wenig beeinträchtigter Abschnitt mit einer Länge von ca. 600m dünnernaufwärts der Äusseren Klus am oberen Perimeterende.

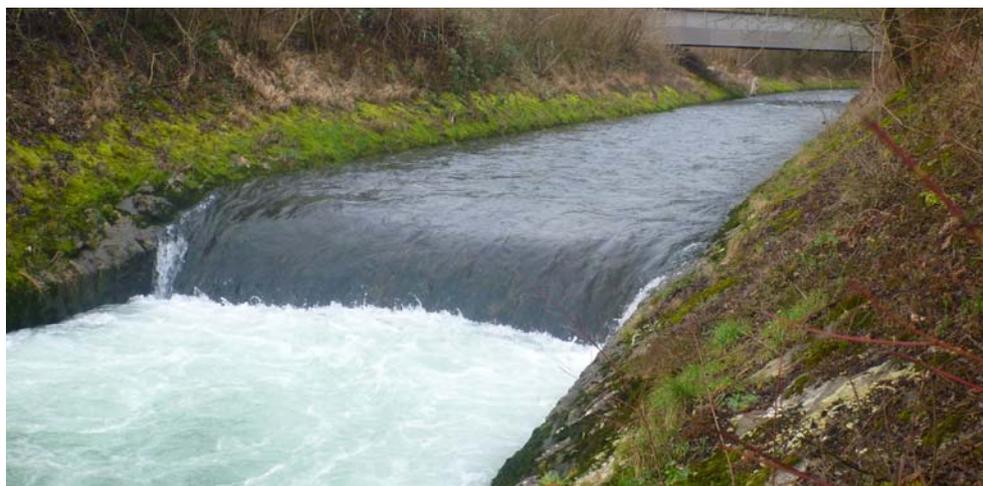
Bild 6 Künstlicher Absturz in Abschnitt Siedlungsgebiet Oensingen.

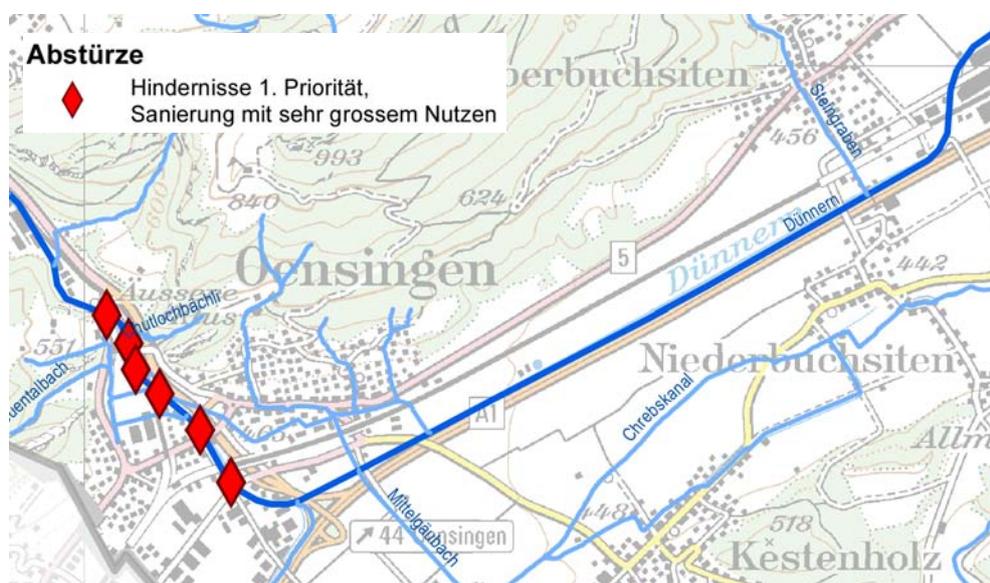
Bild 7 Fischwanderungshindernisse im Projektabschnitt [15].

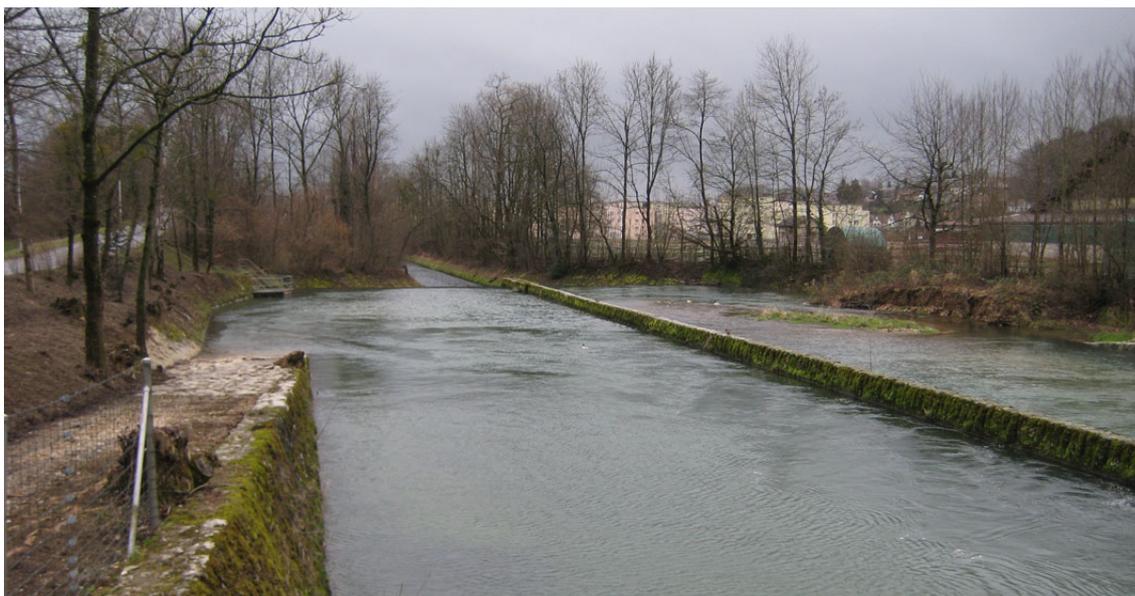
Bild 8 Geschiebesammler ausgangs Klus bei Oensingen. Blick in Flussrichtung.

Im Projektabschnitt befindet sich dünnernaufwärts des Siedlungsgebiets von Oensingen ausgangs Klus ein Geschiebesammler (Bild 8). Gemäss Strategischer Planung Sanierung Geschiebehaushalt [18] wird der Geschiebetrieb in der Dünnern durch den Sammler komplett unterbunden. Die Anlage stellt eine wesentliche Beeinträchtigung für den Geschiebehaushalt dar und ist sanierungspflichtig (Bild 9).

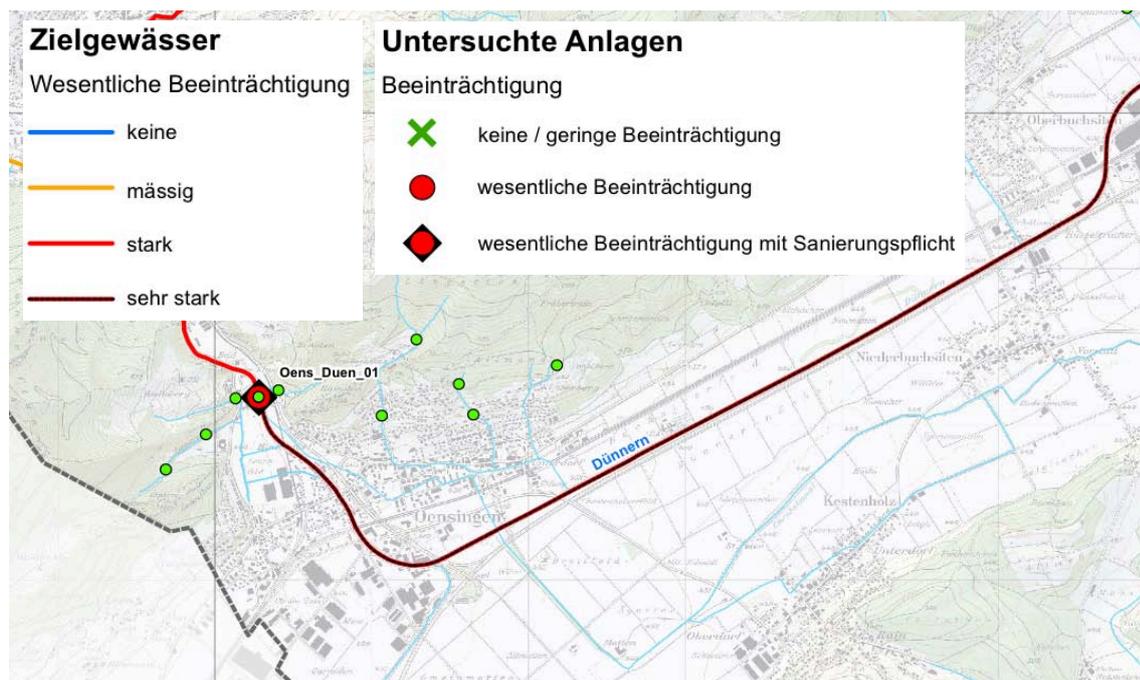
Bild 9 Auszug Strategische Planung Sanierung Geschiebehaushalt [18].

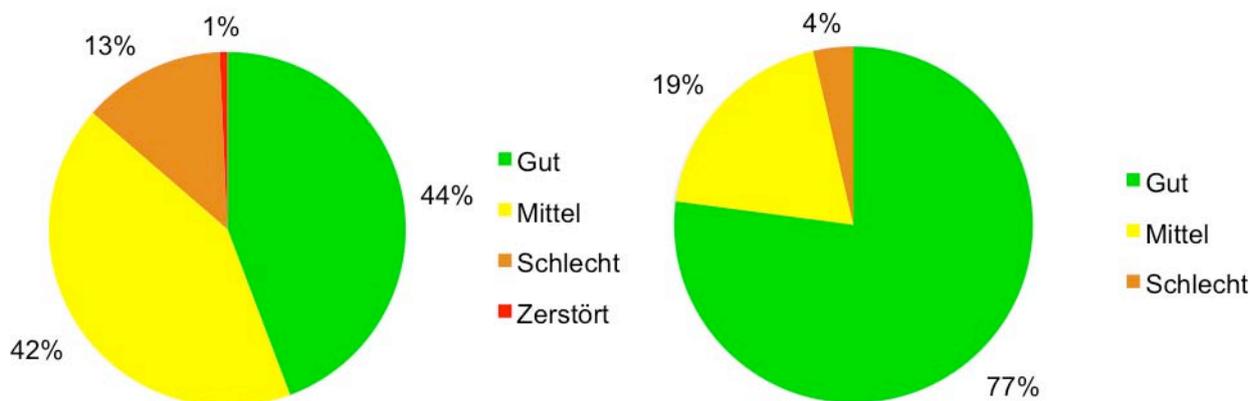
Bild 10 Links: Baulicher Zustand des Ufers. Rechts: Zustand der Schwellen.

Die nachfolgenden Tabellen und Abbildungen geben eine Zusammenfassung über den baulichen Zustand der bestehenden Uferverbauungen und der Schwellen. Bei den Ufern sind 44% in einem guten Zustand, 42% in einem mittleren Zustand, 13% in einem schlechten Zustand und 1% der Uferverbauungen ist zerstört. Sollen weitere Schäden vermieden werden, besteht bei 56% der Ufer Bedarf an Massnahmen (Anteil der Kategorien mit baulichem Zustand mittel, schlecht und zerstört).

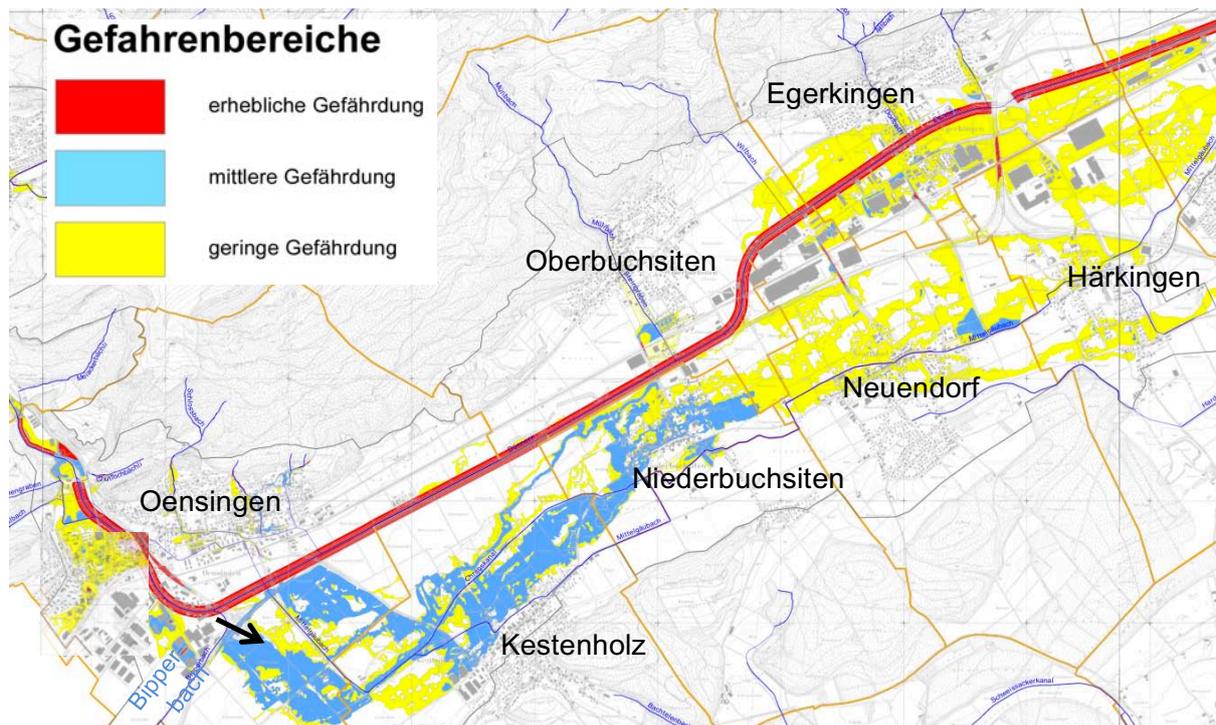
Bild 11 Auszug Gefahrenkarte Hochwasser Gäuebene [5]. Schwarzer Pfeil: Austritt von Dünnernwasser via Bipperbach.

Die Erarbeitung der Gefahrenkarte erfolgte ohne Betrachtung des Freibords.

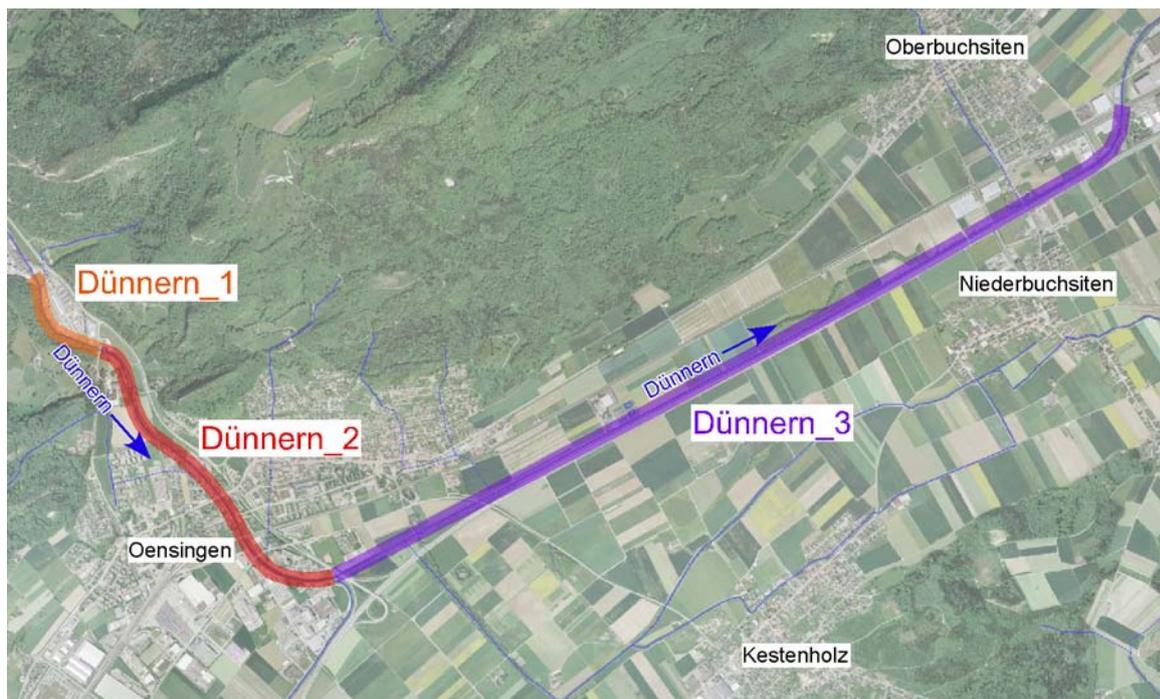
Bild 12 Situation mit Aufteilung der Dünnern in die für die Analyse der ökologischen Defizite untersuchten Teilstrecken Dünnern_1, Dünnern_2 und Dünnern_3.

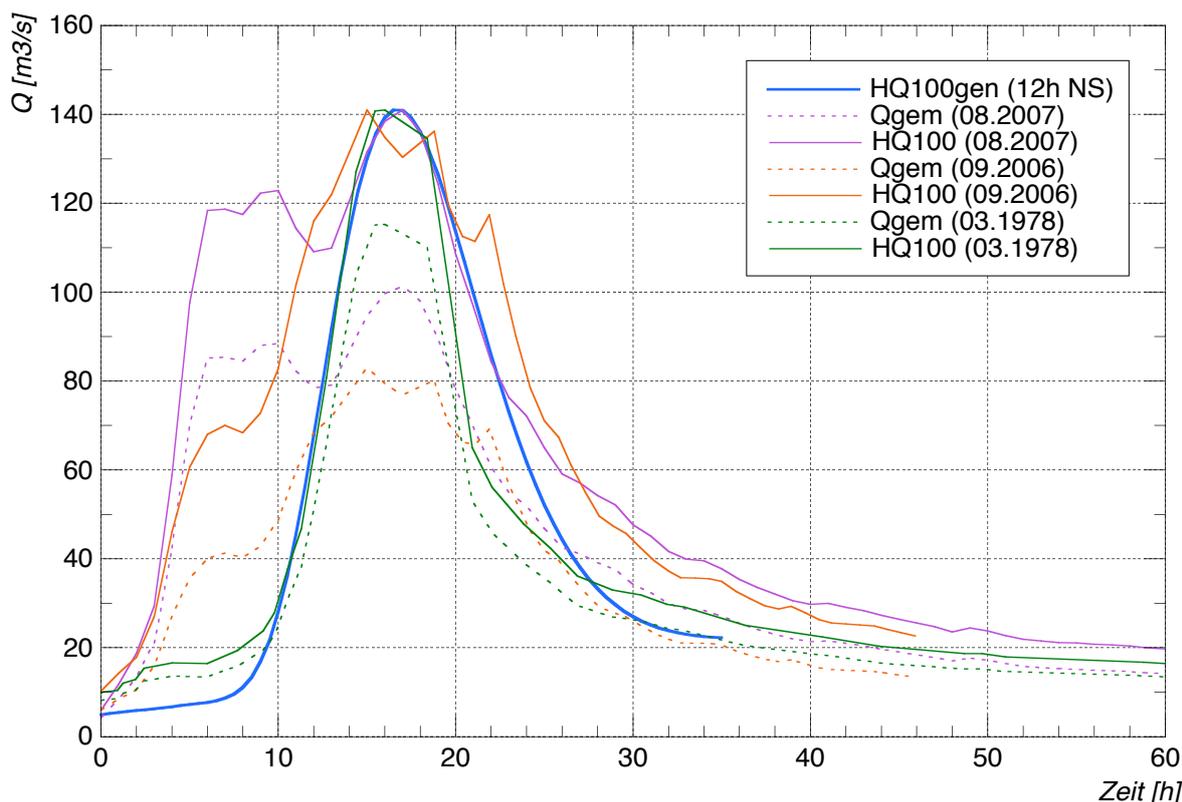
Bild 14 Verschiedene Hochwasserganglinien im Vergleich. HQ100gen: Generierte Ganglinie nach Sackl [6] für einen Dauerregen von 12 Stunden mit $HQ_{100}=141\text{m}^3/\text{s}$. Qgem: Beim Pegel in Olten 1978, 2006 und 2007 gemessene Hochwasserganglinien. HQ100: Aus den beim Pegel in Olten gemessenen Abflusswerten abgeleitete Ganglinien mit $HQ_{100}=141\text{m}^3/\text{s}$.

⁴ HQ100(t) = Qgem(t) · (141m³/s ÷ Qgem,max)

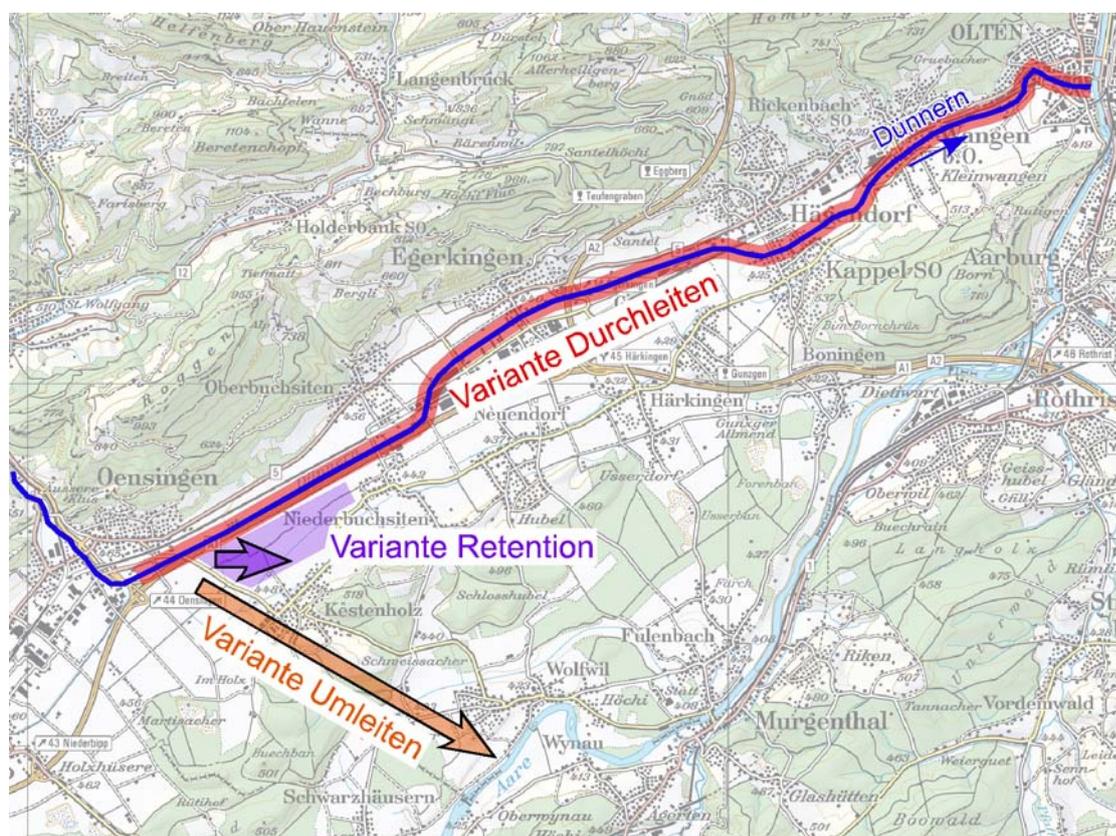
Bild 15 Mögliche Varianten für den Hochwasserschutz der Gäuebene.

- **Variante Durchleiten**
Das Gerinne der Dünnern wird zwischen Oensingen und Olten in allen Abschnitten, in denen die Abflusskapazität ungenügend ist, ausgebaut. Grundsätzlich möglich sind Gerinneverbreiterungen, Ufererhöhungen, Sohlenabsenkungen und Kombinationen dieser Massnahmen.
- **Variante Retention**
Bei Hochwasserereignissen wird ein Teil des Wassers in einem Rückhaltebecken zwischengespeichert und so die Abflussspitze dünnernabwärts soweit gedämpft, dass dort kein Gerinneausbau mehr erforderlich ist.
- **Variante Umleiten**
Bei Hochwasserereignissen wird ein Teil des Wassers in den Vorfluter eines benachbarten Teileinzugsgebiets umgeleitet und so die Abflussspitze dünnernabwärts soweit gedämpft, dass dort kein Gerinneausbau mehr erforderlich ist.

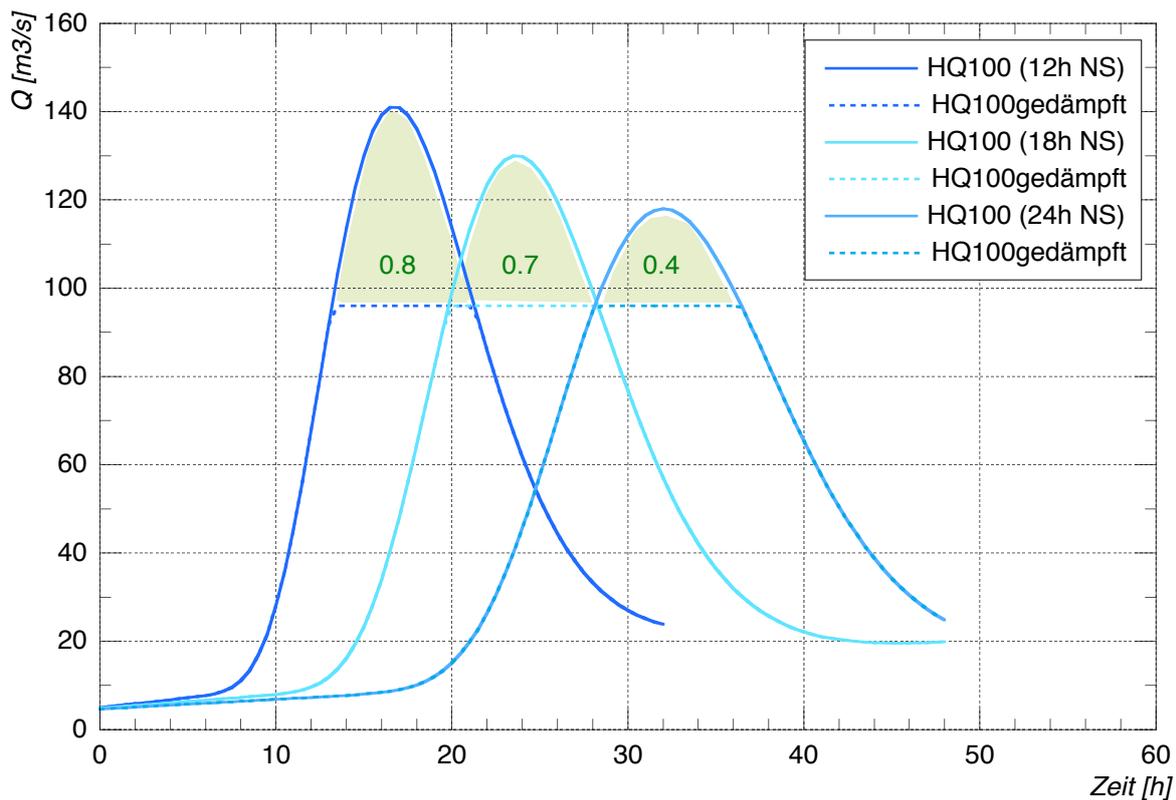
Bild 16 Verschiedene Hochwasserganglinien mit Wiederkehrperiode 100 Jahre und die entsprechend erforderlichen Rückhaltevolumina (grün, in Mio. m^3) bei einer Dämpfung der Dünnern auf $96 \text{ m}^3/\text{s}$.

- Erforderliches Rückhaltevolumen bei Drosselung der Dünnern von 141m³/s auf 96m³/s 800'000m³.
- Erforderliches Rückhaltevolumen bei Drosselung der Dünnern von 141m³/s auf 72m³/s 1'700'000m³.

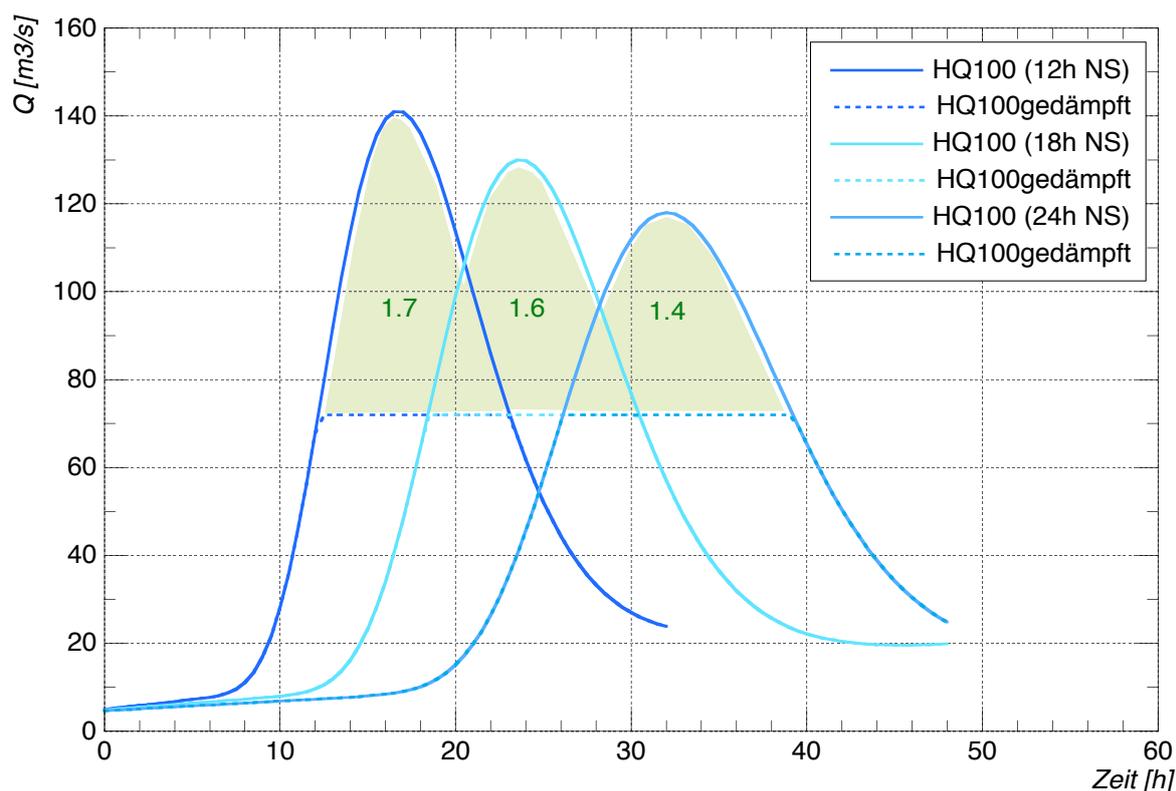
Bild 17 Verschiedene Hochwasserganglinien mit Wiederkehrperiode 100 Jahre und die entsprechend erforderlichen Rückhaltevolumina (grün, in Mio. m^3) bei einer Dämpfung der Dünnern auf $72 \text{ m}^3/\text{s}$.

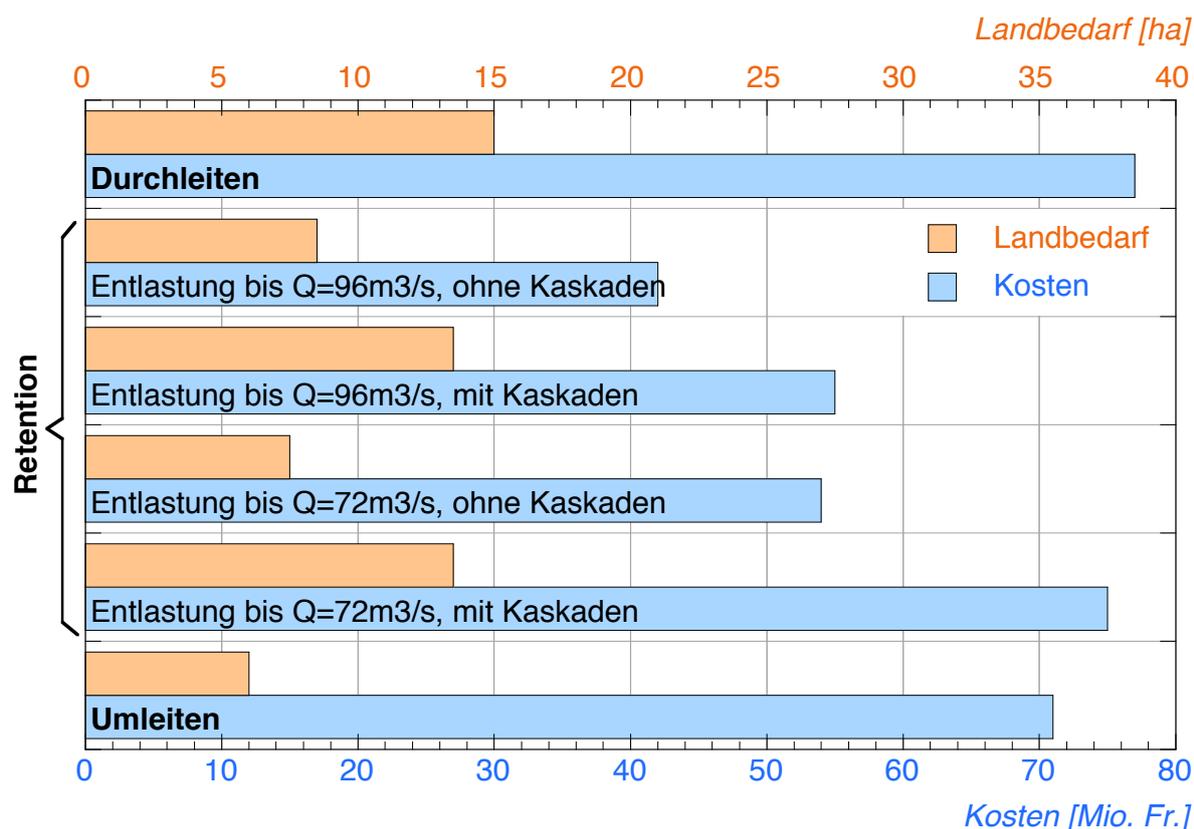
Bild 18 Kosten und Landbedarf verschiedener Varianten für den Hochwasserschutz Oberbuchsiten bis Olten. Kostengenauigkeit Varianten Durchleiten und Retention $\pm 25\%$, Variante Umleiten $\pm 30\%$.

- Bei der Retention ergibt der direkte Vergleich der Varianten mit und ohne Kaskaden tiefere Kosten sowie weniger Landbedarf, als bei den Varianten ohne Kaskaden.

Insgesamt schneidet die Variante Retention mit Entlastung bis $Q=96\text{m}^3/\text{s}$ und ohne Kaskaden in Bezug auf die Kosten am günstigsten ab. Sie zählt zu den drei Varianten mit dem geringsten Landbedarf.

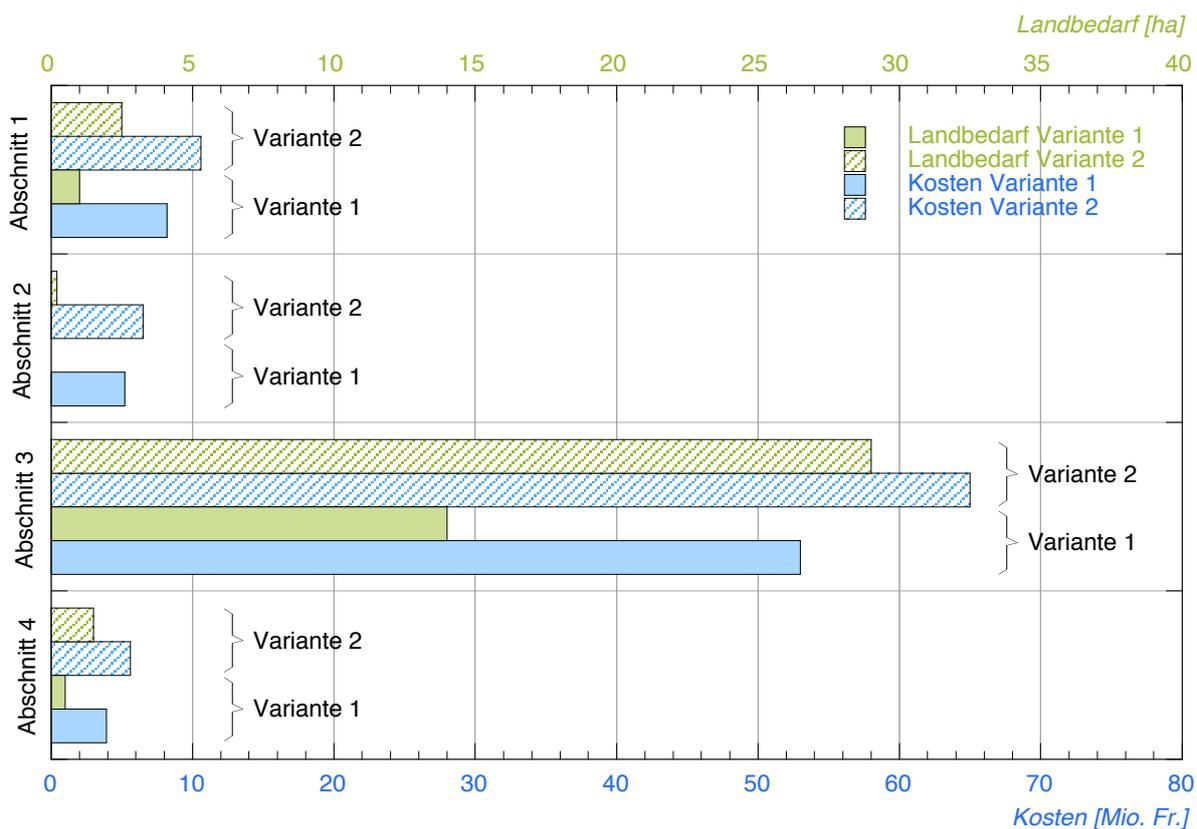
Bild 19 Kosten (inkl. Landerwerb) und Landbedarf für die Hochwasserschutz- und Revitalisierungsmassnahmen Oensingen bis Oberbuchsitzen unterteilt nach Abschnitten und nach Varianten. Abschnitt 3 beinhaltet die Hochwasserschutzmassnahmen Oberbuchsitzen bis Olten (Variante Retention mit Entlastung bis $Q=96\text{m}^3/\text{s}$ und ohne Kaskaden). Kostengenauigkeit $\pm 25\%$.

Bild 19 zeigt die Kosten (inkl. Landerwerb) und den Landbedarf der Hochwasserschutz- und Revitalisierungsmassnahmen Oensingen bis Oberbuchsiten unterteilt in die Abschnitte 1 – 4 und in die Varianten 1 und 2. Die Kostenschätzungen und die Annahmen für den Landbedarf der Varianten Durchleiten und Retention finden sich in Anhang 3. Im Abschnitt 3 sind die Kosten und der Landbedarf für Hochwasserschutzmassnahmen Oberbuchsiten bis Olten (Variante Retention mit Entlastung bis 96m³/s ohne Kaskaden, Kap. 5.3.4) eingerechnet.

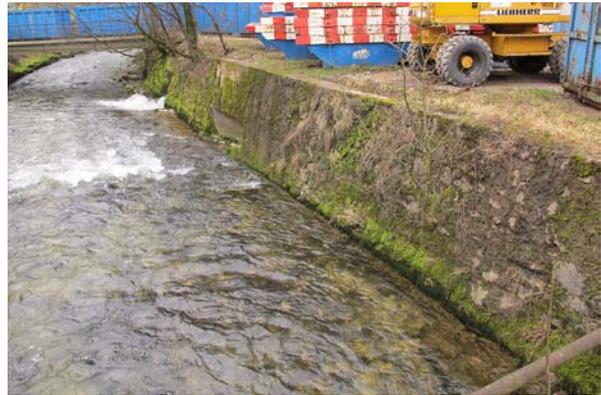
Bild 2 Km 19.09-19.05, rechts: Die Mauer ist in einem mittleren Zustand.

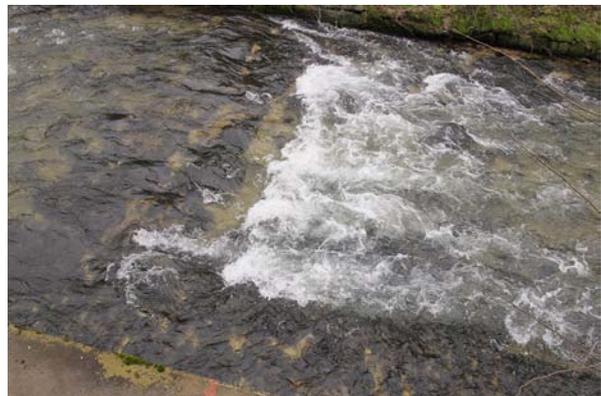
Bild 4 Km 19.05: Die Sohle nach der Schwelle ist in der Gerinnemitte erodiert.

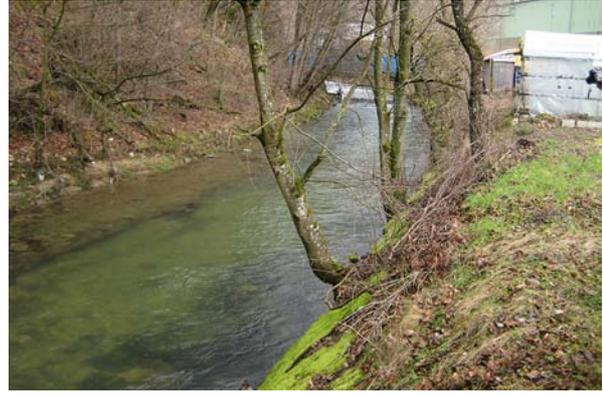
Bild 8 Km 19.05-18.57: Die Sohle ist in der Gerinnemitte erodiert. An den Ufern ist die nicht erodierte, kolmatische Schicht erkennbar. Blick flussaufwärts.

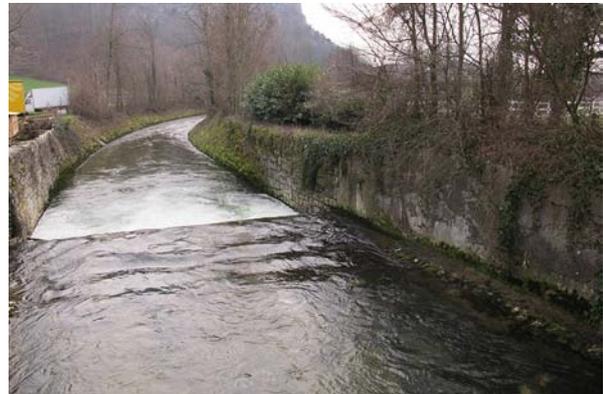
Bild 10 Km 18.5, beidseits: Die Ufermauern und der aus fischereilicher Sicht sanierungsbedürftige Absturz sind in gutem Zustand.

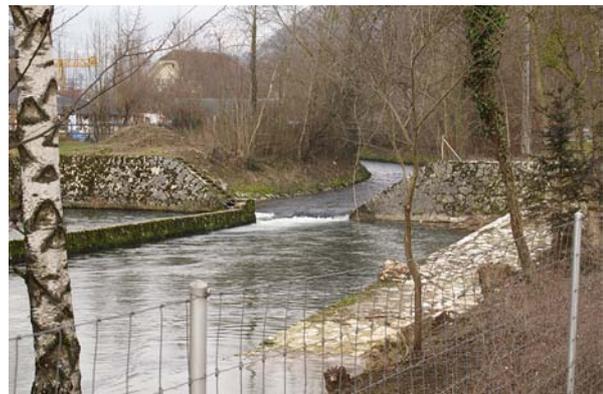
Bild 12 Km 18.34-18.3, Geschiebesammler: Die Schwelle beim Einlauf ist rechts leicht beschädigt.

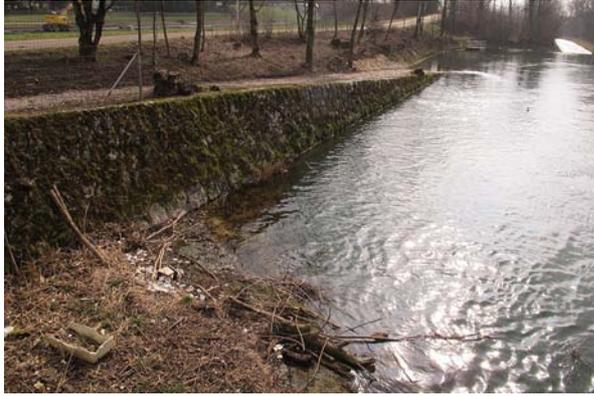
Bild 13 Km 18.34-18.3, links: Die Ufer des Geschiebesammlers bestehen aus Blocksatz in gutem Zustand.

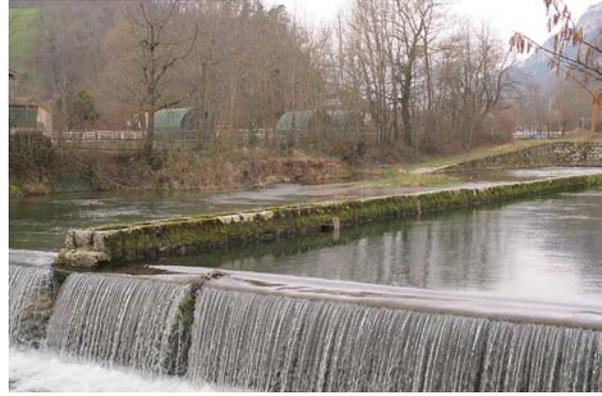
Bild 14 Km 18.34-18.3, rechts: Der Blocksatz am Ufer ist im unteren Teil bewachsen. Eine Anlandung beansprucht einen Teil des Ufers. Blick vom Auslaufbauwerk flussaufwärts.

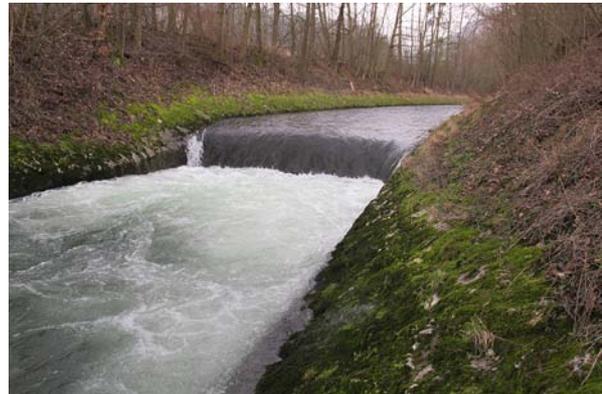
Bild 16 Km 18.06: Der Absturz ist aus fischereilicher Sicht sanierungsbedürftig. Er ist in einem guten baulichen Zustand. Blick flussaufwärts.

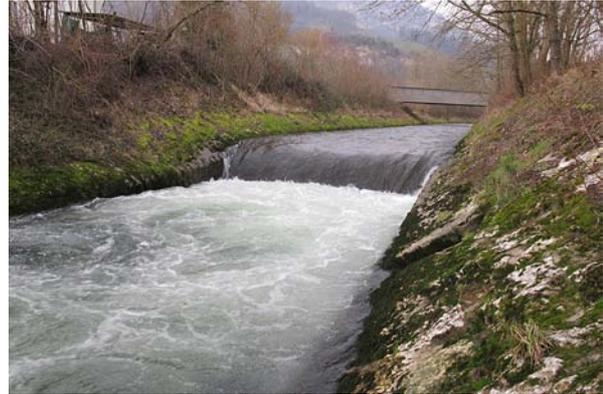
Bild 20 Km 17.84: Der Absturz ist aus fische-reilicher Sicht sanierungsbedürftig. Er ist in einem guten baulichen Zustand. Blick flussaufwärts.

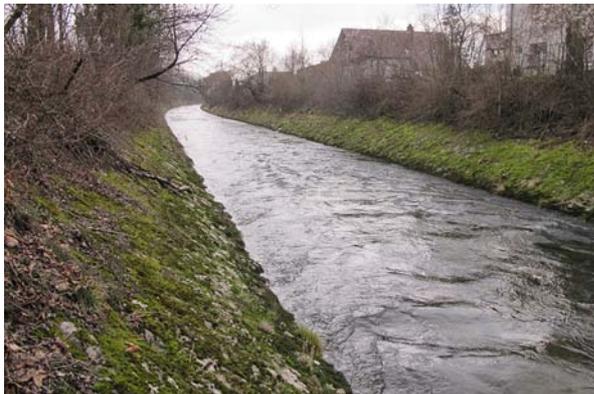
Bild 21 Km 17.8-17.52, beidseits: Der Ufer-schutz aus Blocksatz hat einzelne be-schädigte Stellen (mittlerer Zustand).

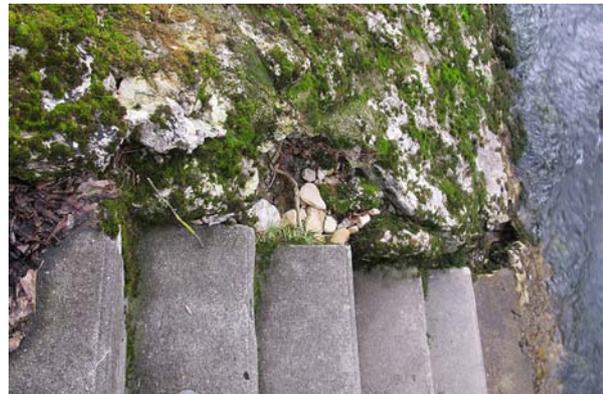
Bild 22 Km 17.8-17.52, links: Beschädigte Stelle im Uferschutz.

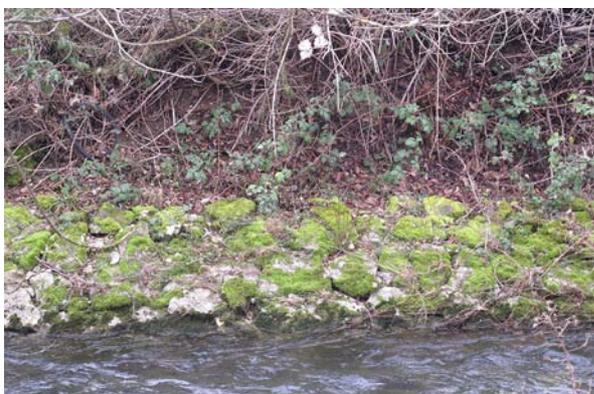
Bild 23 Km 17.8-17.52, rechts: Der Verbund weist Löcher auf und bildet eine Schwachstelle im Uferschutz.

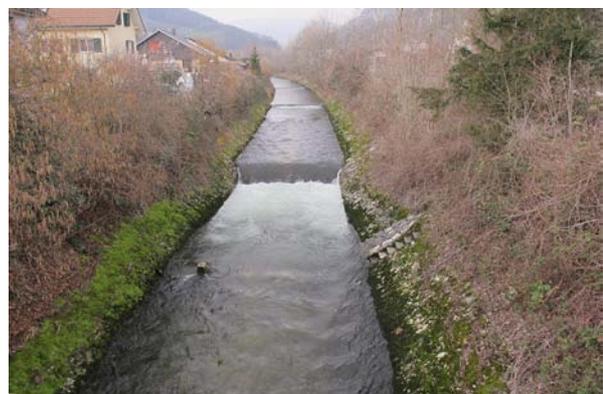
Bild 24 Km 17.52: Der Absturz ist aus fische-reilicher Sicht sanierungsbedürftig. Er ist in einem guten baulichen Zustand. Blick flussaufwärts.

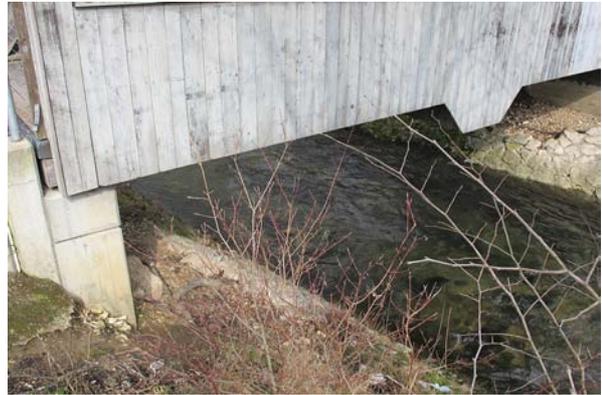
Bild 28 Km 17.3, beidseits: Der Uferschutz ist unter der bedachten Brücke beschädigt. Blick flussaufwärts.

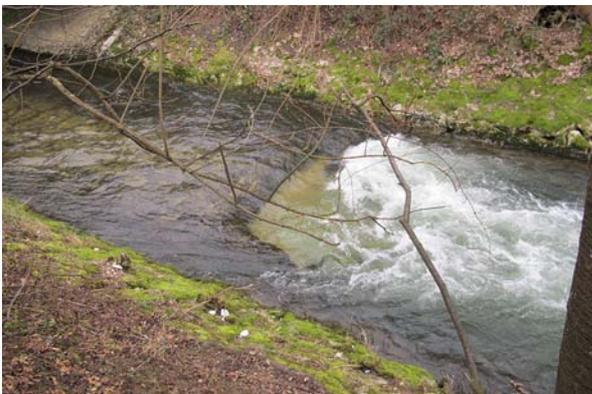
Bild 29 Km 17.15: Die Sohle bei der Schwelle ist in der Gerinnemitte erodiert.

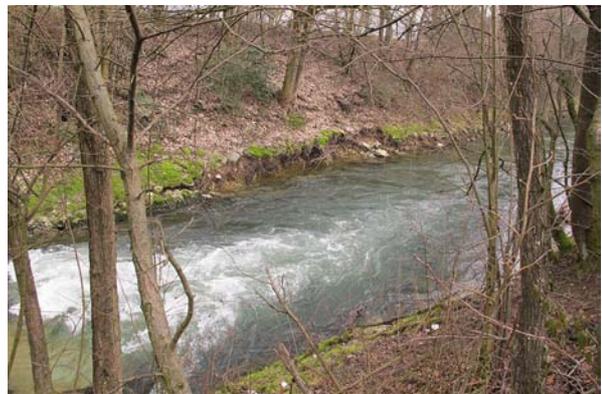
Bild 30 Km 17.15, beidseits: Der Uferschutz ist beidseits auf einer Länge von ca. 20m zerstört. Die Rückgriffweite beträgt 1-2m.

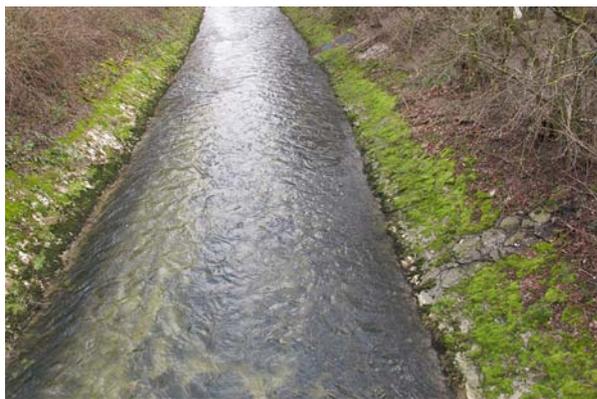
Bild 31 Km 17.12-16.77, beidseits: Im Uferschutz sind mehrere kleine beschädigte Stellen und Nachbesserungen vorhanden (mittlerer Zustand).

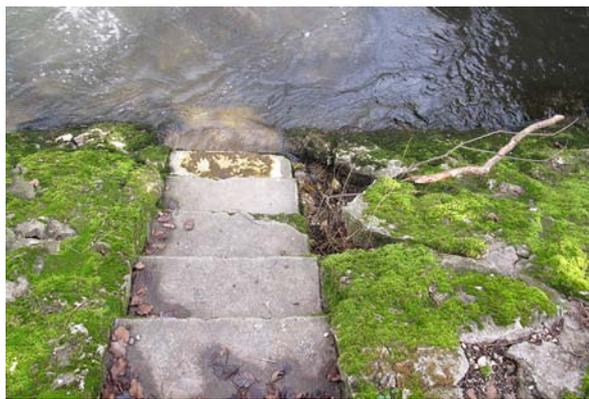
Bild 32 Km 17.06, rechts: Beschädigte Stelle im Uferschutz.

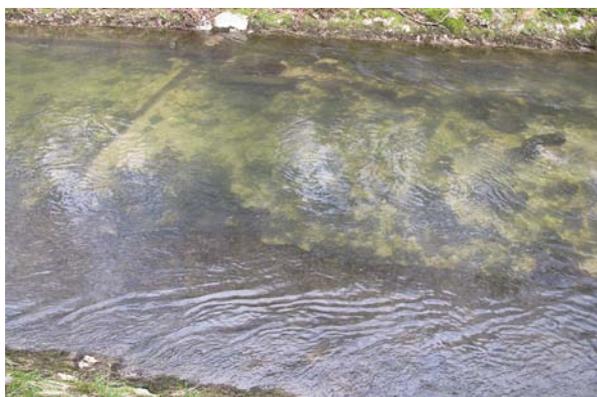
Bild 33 Km 17.12: Die Sohle ist in der Gerinnemitte erodiert. Es ist ein Querholz und auf der rechten Seite das Längsholz der Foundation erkennbar. Der Uferschutz ist in mittlerem Zustand.

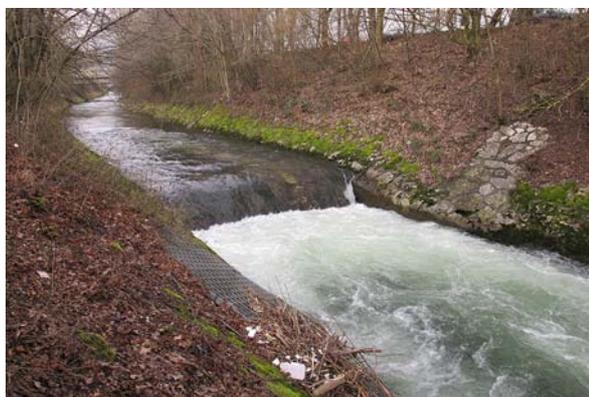
Bild 34 Km 17.08: Der Absturz ist aus fischerlicher Sicht sanierungsbedürftig. Er ist in einem guten baulichen Zustand. Am linken Ufer ist die nachgebesserte Stelle leicht beschädigt. Blick flussaufwärts.

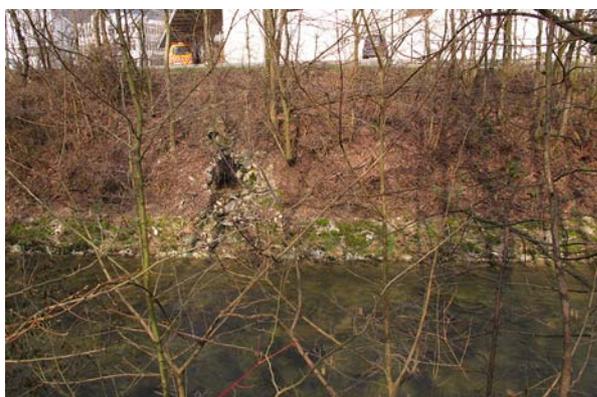
Bild 35 Km 16.775, links: Der Uferschutz ist bei der Einleitung einer Entwässerung lokal zerstört. Blick flussaufwärts.

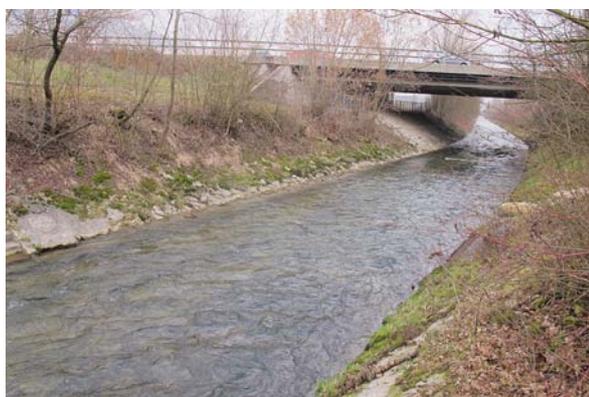
Bild 36 Km 16.6-16.5, beidseits: Im Uferschutz sind mehrere kleine beschädigte Stellen vorhanden (mittlerer Zustand).

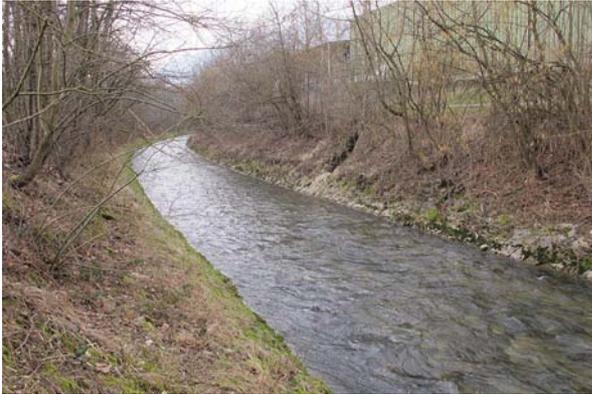
Bild 37 Km 16.65, links: Der Uferschutz ist bei der Einleitung einer Entwässerung lokal zerstört. Blick flussaufwärts.

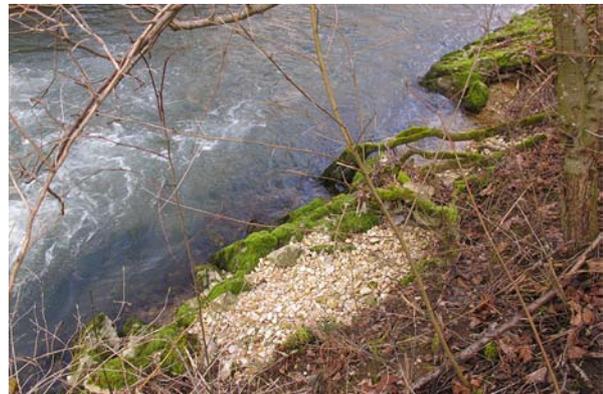
Bild 40 Km 16.43, rechts: Der Uferschutz ist nach der Schwelle auf einer Länge von ca. 10m zerstört. Die Rückgriffweite beträgt 1-2m.

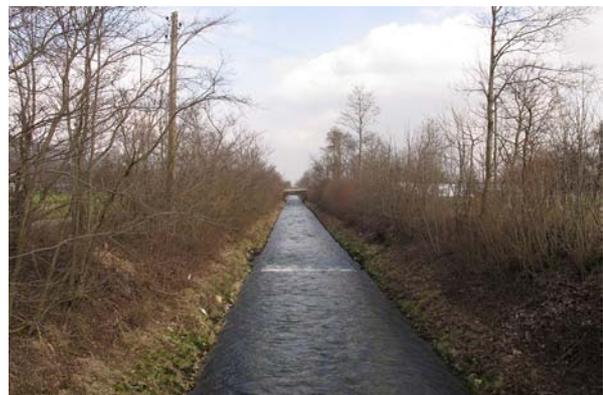
Bild 42 Km 16.42-16.06, beidseits: Bei zwei Schwellen ist das Ufer erodiert. Ansonsten ist das Ufer in mittlerem Zustand (einzelne Beschädigungen).

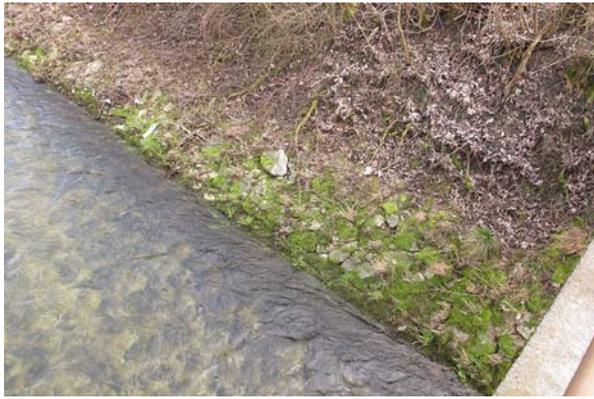
Bild 43 Km 16.3, rechts: Der Uferschutz ist geschwächt. Blick von der Feldbrücke flussabwärts.

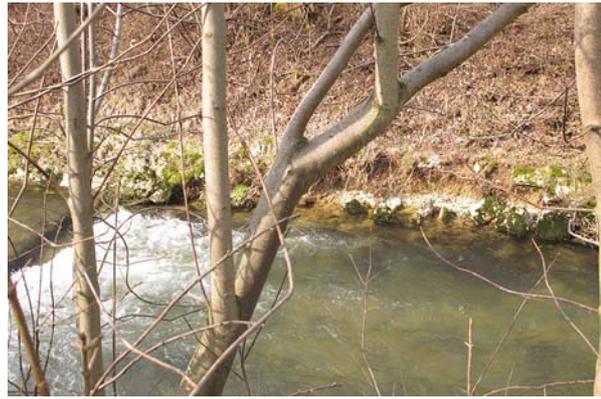
Bild 44 Km 16.28, links: Der Uferschutz ist nach der Schwelle auf einer Länge von ca. 6m zerstört. Die Rückgriffweite beträgt 1-2m.

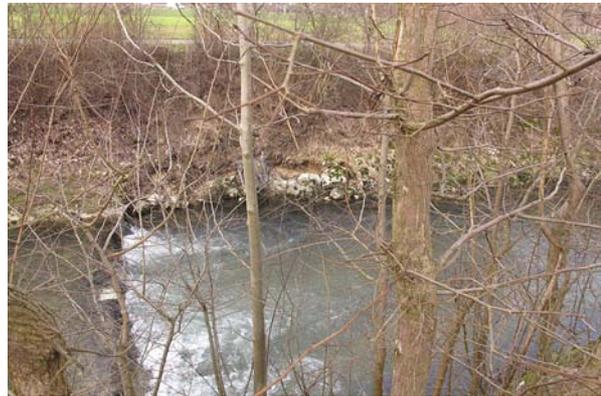
Bild 46 Km 16.18, links: Der Uferschutz ist nach der Schwelle auf einer Länge von ca. 6m zerstört. Die Rückgriffweite beträgt 1-2m.

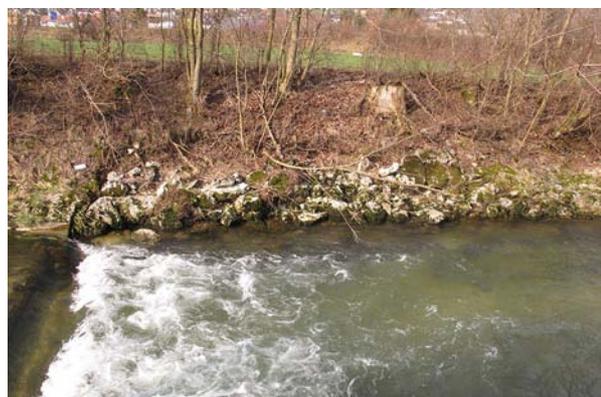
Bild 48 Km 15.82, links: Das Ufer ist zerstört. Das Querholz der Schwelle ist von unten hinterspült.
