Hochwasserschutz und Revitalisierung Dünnern

Abschnitt Oensingen bis Oberbuchsiten

Vorstudie

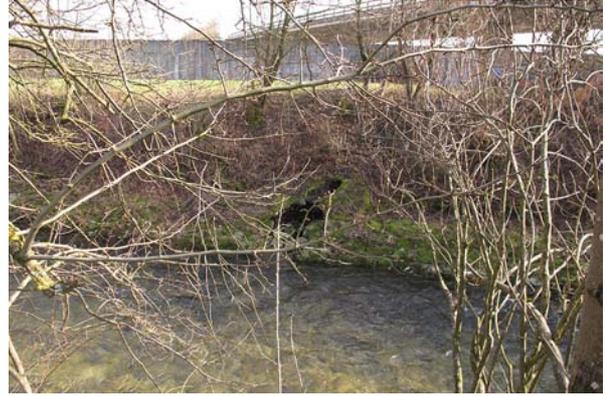
Bild 50 Km 15.62, rechts: Der Uferschutz ist bei der Einleitung einer Entwässerung lokal zerstört. Der Allgemeinzustand des rechten Ufers im Abschnitt ist schlecht.

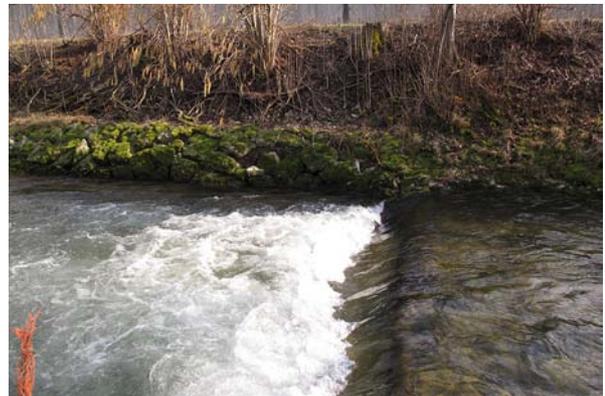
Bild 52 Km 15.48, rechts: Der Uferschutz ist bei der Schwelle auf einer Länge von ca. 6m in einem mittleren Zustand. Das Querholz der Schwelle ist von unten hinterspült.

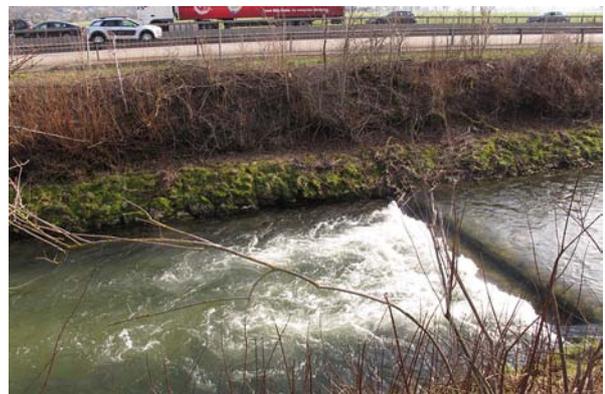
Bild 54 Km 15.2, rechts: Das Ufer ist oberhalb des Uferschutzes erodiert.

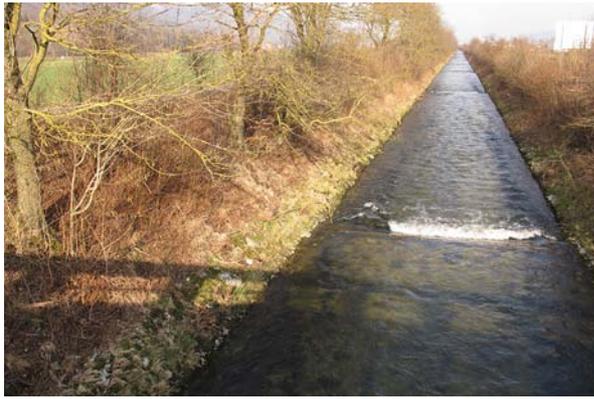
Bild 55 Km 14.6-14.38, beidseits: Die Ufer sind oberhalb des Schutzes teilweise erodiert (mittlerer Zustand).

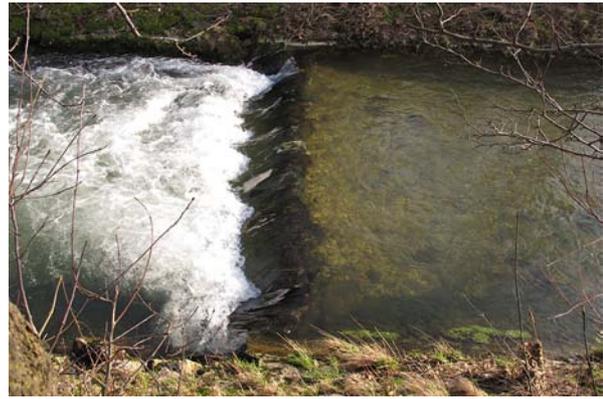
Bild 56 Km 14.38: Das Querholz der Schwelle ist von unten hinterspült. Die Ufer sind beidseits geschwächt.

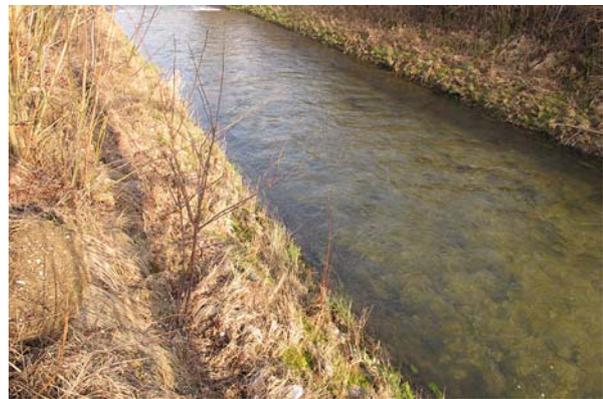
Bild 58 Km 13.62-13.32, links: Das Ufer ist oberhalb des Uferschutzes erodiert (schlechter Zustand). Rechts ist es in einem guten Zustand.

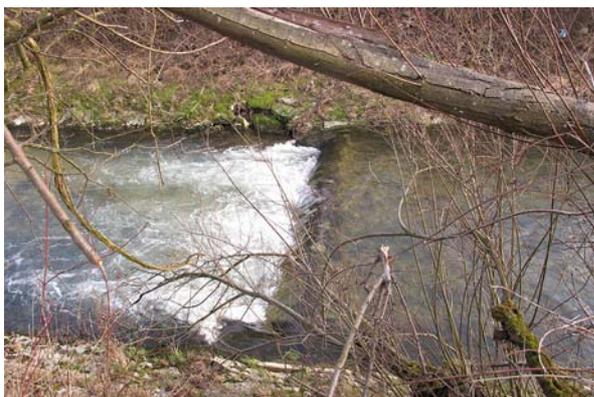
Bild 59 Km 13.18: Das Querholz der Schwelle ist unterspült. Der rechte Uferschutz ist lokal in schlechtem Zustand. Dasselbe gilt für die Schwelle bei km 13.33.

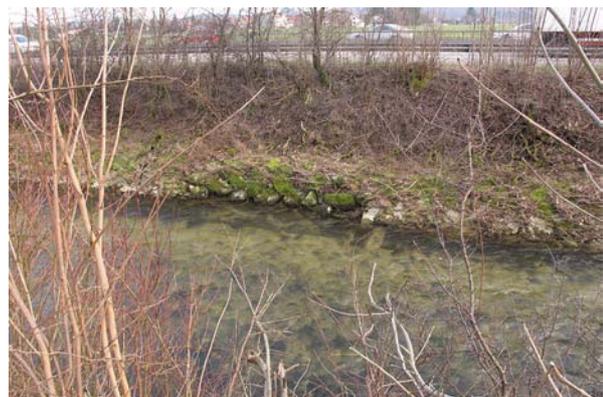
Bild 60 Km 13.13, rechts: Der Uferschutz ist bei der Schwelle auf einer Länge von ca. 6m in einem schlechten Zustand. Links ist er auf einer Länge von 20m in einem schlechten Zustand.

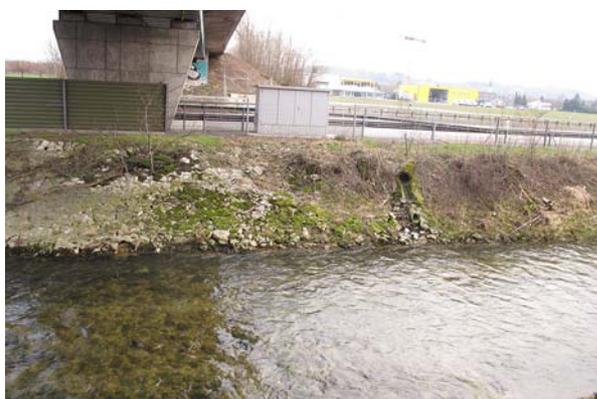
Bild 63 Km 12.63-12.53, rechts: Das Ufer ist in einem schlechten Zustand.

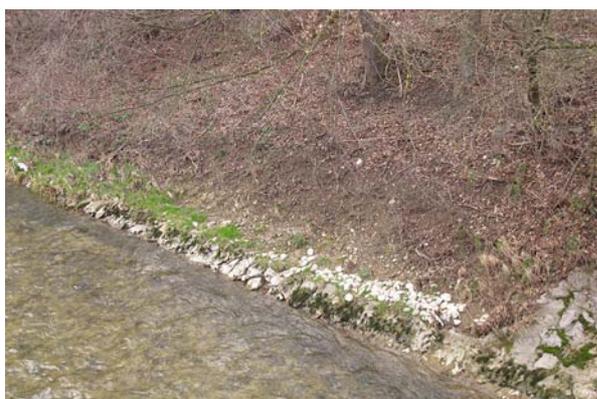
Bild 65 Km 12.5-12.35: Das linke Ufer ist oberhalb des Schutzes teilweise mit einer Rückgriffweite bis zu 2m erodiert (schlechter Zustand).

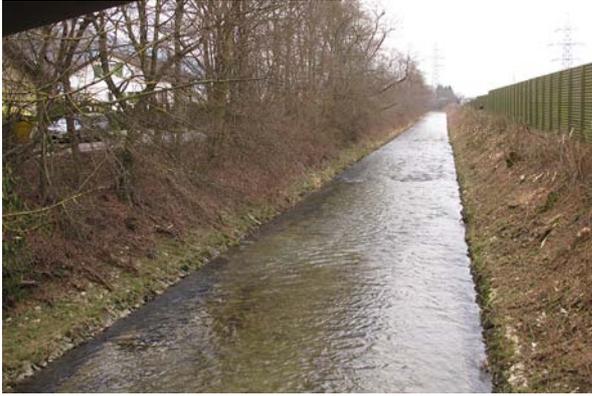
Bild 67 Km 12.35-11.78, beidseits: Die Ufer sind oberhalb des Schutzes teilweise leicht erodiert und weisen einzelne Beschädigungen auf (mittlerer Zustand).

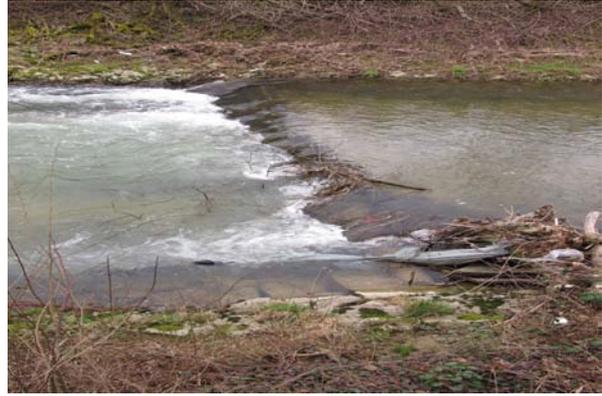
Bild 68 Km 11.96, links: Der Uferschutz ist bei der Schwelle lokal zerstört.
